## Acidentes com descargas atmosféricas

por Eng. Normando V.B. Alves

O objetivo deste trabalho é relatar e mostrar alguns acidentes que vêm sendo colecionados pelo autor ao longo dos anos e agora serão publicamente mostrados. Juntamente com algumas das fotos serão feitas observações tentando, dentro do possível, apresentar algumas justificativas técnica para explicar esses eventos.

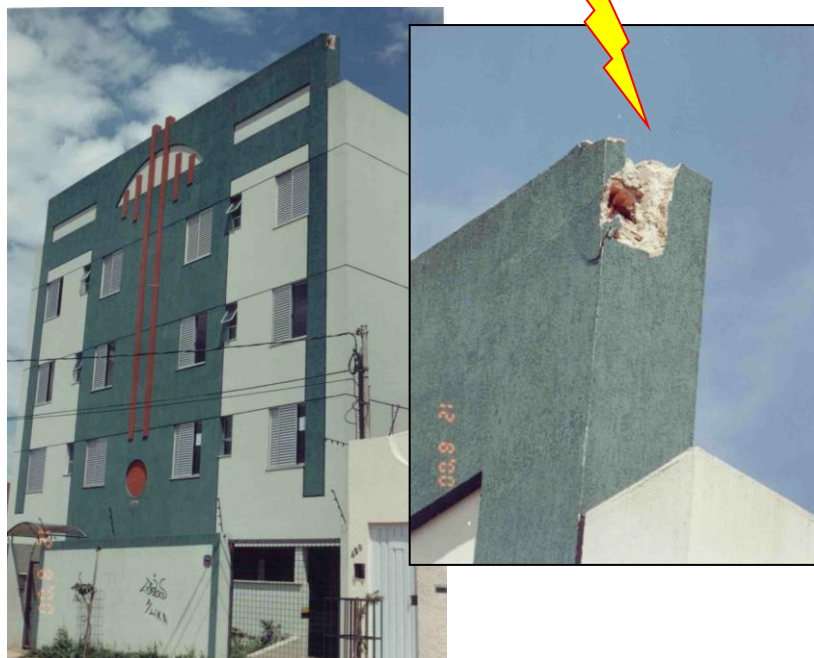
Descarga tipo S1

Foto 1  
Dano mecânico comum em quinas de prédios  
(ausência de proteção normalizada)  
Local: Estoril - Belo Horizonte - MG

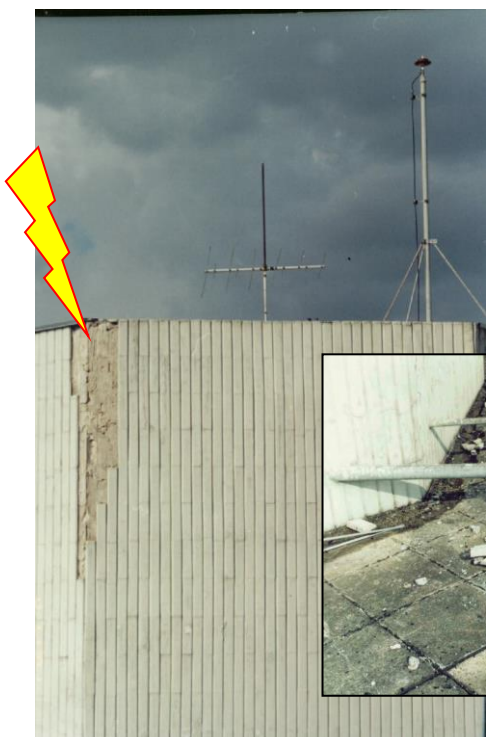
Descarga tipo S1

Foto 2  
Dano mecânica na quina com desprendimento de material, apesar do captor radioativo existente (ausência de proteção normalizada)  
Local: Sto. Agostinho - Belo Horizonte - MG

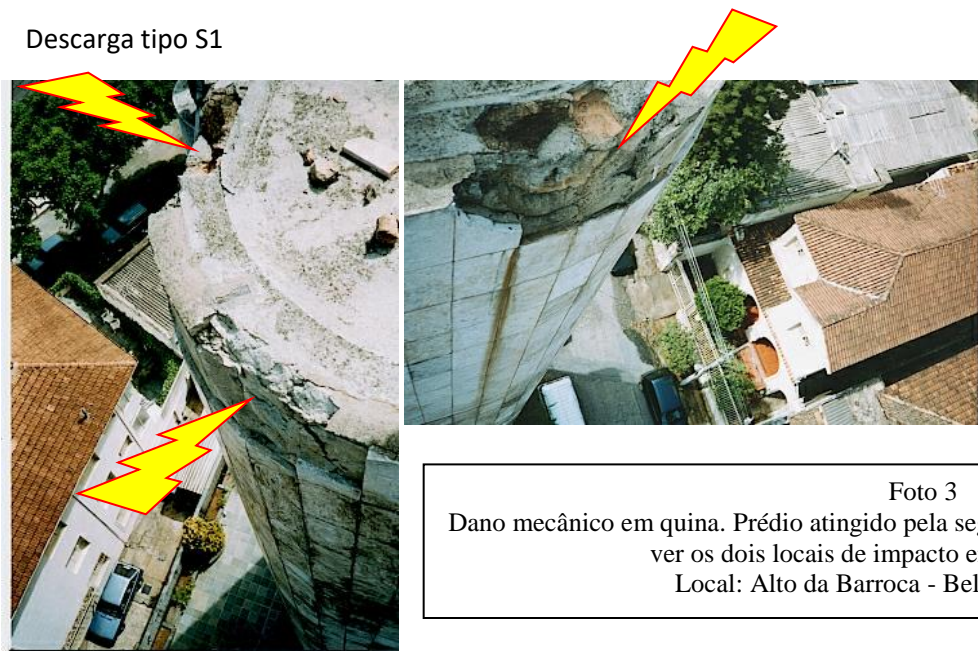
Descarga tipo S1

Foto 3  
Dano mecânico em quina. Prédio atingido pela segunda vez. Na foto da esquerda dá para ver os dois locais de impacto em épocas diferentes.  
Local: Alto da Barroca - Belo Horizonte - MG

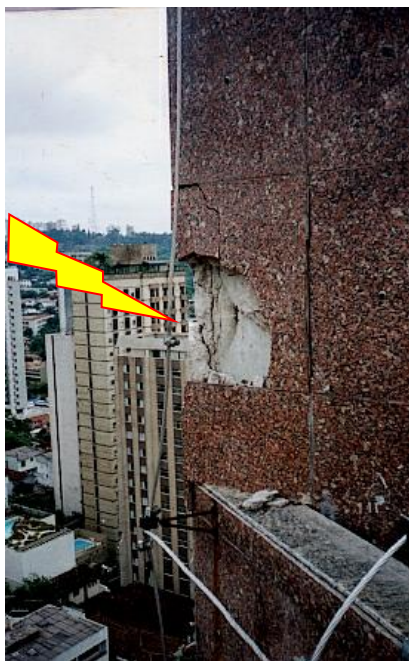
Descarga tipo S1, lateral e centelhamento (distância de segurança não respeitada)

Foto 4  
Centelhamento entre o cabo de descida e a estrutura do prédio (ausência de vinculação)  
Local: Bairro Lurdes - Belo Horizonte - MG

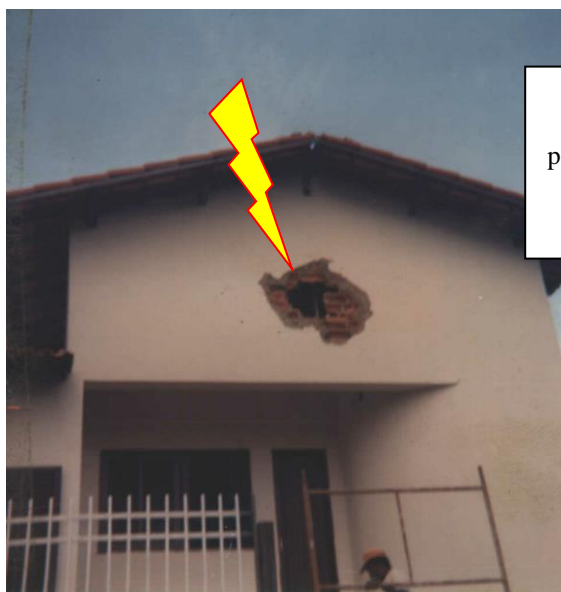
Descarga tipo S1

Foto 5  
Descarga lateral que atingiu uma casa de 1 pavimento. Este tipo de acidente é incomum em edificações baixas  
Local: Bairro Castelo em Belo Horizonte - MG

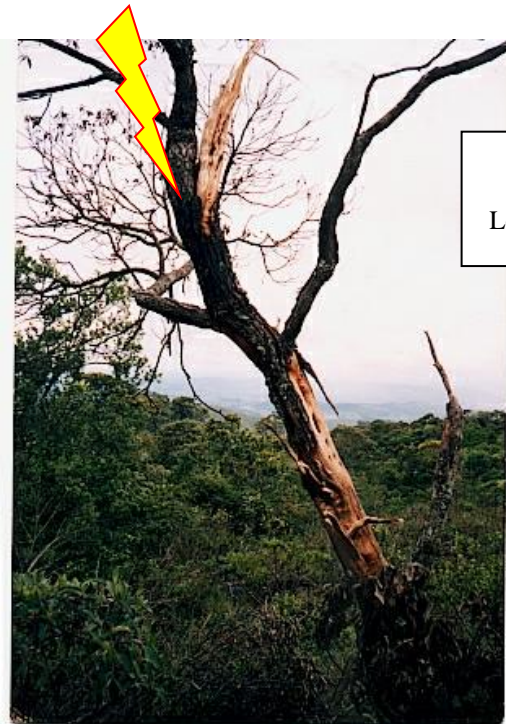
Descarga tipo S1 (em árvore)

Foto 6  
Raio que atingiu uma árvore  
Local: Serra da Piedade – Catés - MG

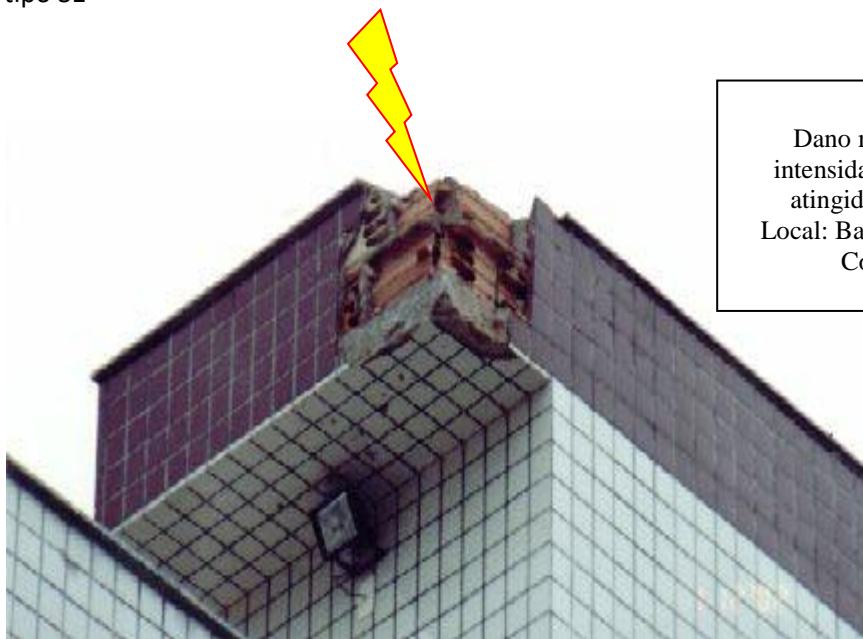
Descarga tipo S1

Foto 7  
Dano mecânico de média  
intensidade em quina. Prédio  
atingido pela segunda vez  
Local: Bairro Retiro das Pedras  
Contagem - MG

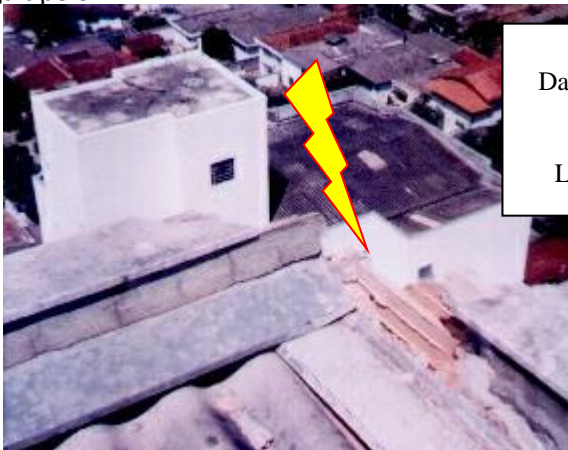
Descarga tipo S1

Foto 8  
Dano mecânico comum em quinas de prédios  
(ausência de proteção normalizada)  
O prédio possuía um captor radioativo  
Local: Santa Lúcia - Belo Horizonte - MG

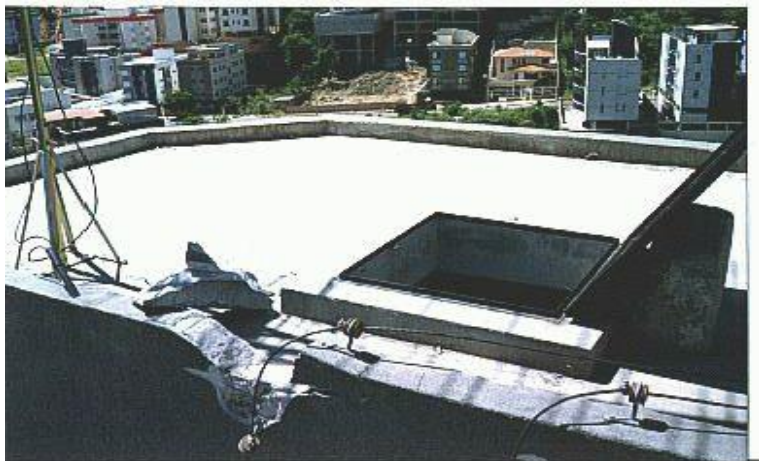
Descarga tipo S1 e distância de segurança insuficiente e/ou esforço eletromecânico excessivo

Foto 9  
Dano provocado pelo esforço mecânico ou  
centelhamento para a estrutura.  
(ausência de proteção normalizada)  
Local: Buritis - Belo Horizonte - MG

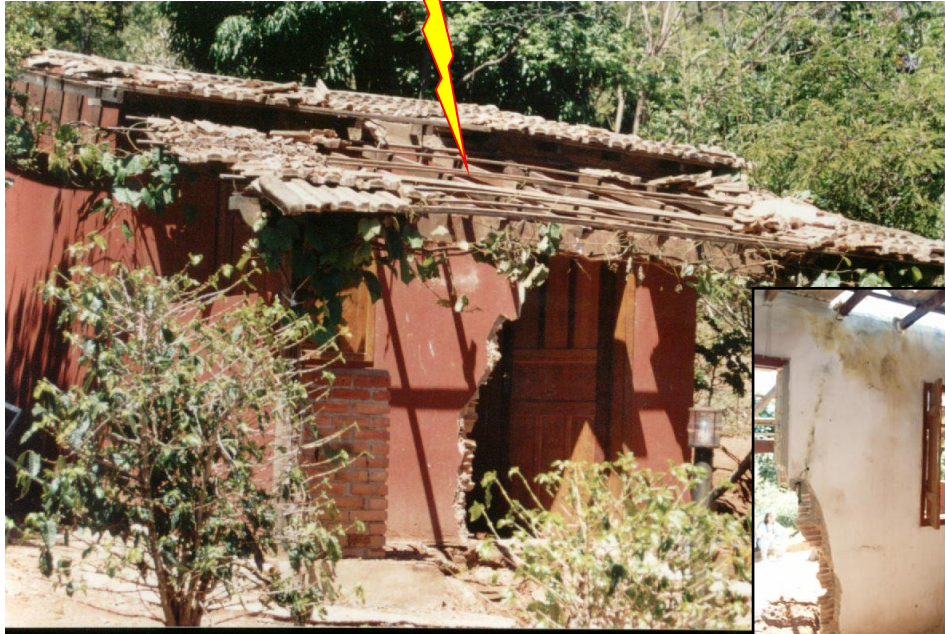
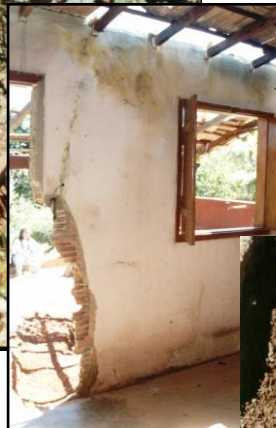
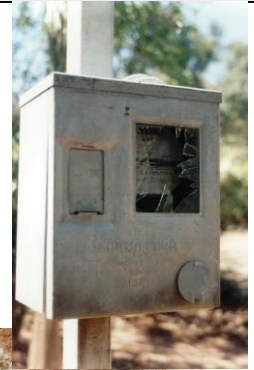
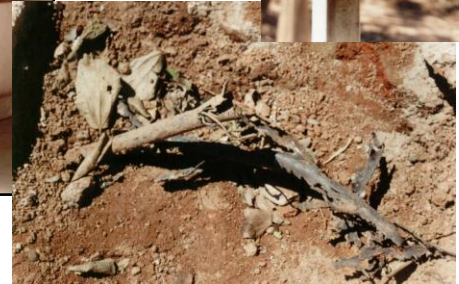
Descarga tipo S1 e ou S3 (R<sub>B</sub>, R<sub>C</sub>, R<sub>U</sub>, R<sub>V</sub> e R<sub>W</sub>)

Foto 10  
O raio entrou pelo telhado, desceu pela fiação do interruptor e derrubou a parede para chegar no solo. Derreteu toda a fiação e tubulação de PVC, destruiu o padrão de energia e o transformador, logo acima deste.  
Local: Moeda - MG

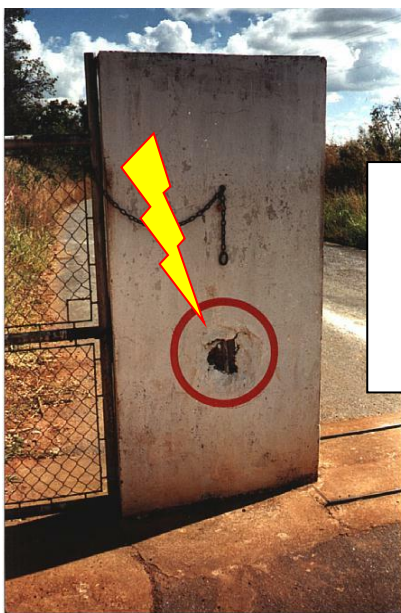
Descarga tipo S1

Foto 11  
A descarga atingiu a parede a 1 metro do solo, desprezando o portão e corrente metálica próximos, comprovando o seu comportamento imprevisível.  
Juatuba - MG

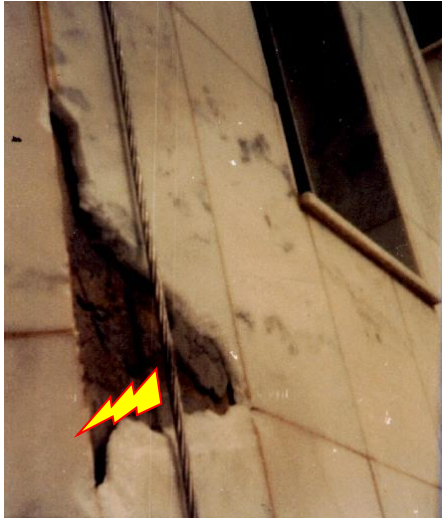
Descarga tipo S1 (distância de segurança insuficiente)

Foto 13  
Poderia ter sido uma descarga lateral, porém é mais provável de ter ocorrido um centelhamento entre o condutor de descida e a ferragem da estrutura por falta de vinculação.  
Santa Lúcia – Belo Horizonte - MG

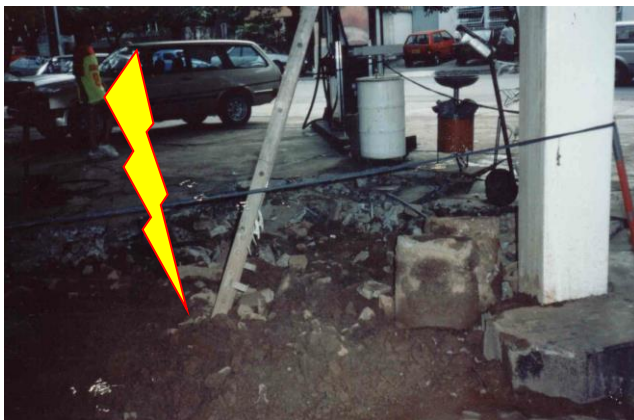
Descarga tipo S2 e/ou S4

Foto 15  
Posto de combustível danificado por uma descarga que caiu no prédio vizinho e provocou a explosão do tanque subterrâneo que por azar estava vazio, porém cheio de gases (área classificada)  
Local: Belo Horizonte - MG

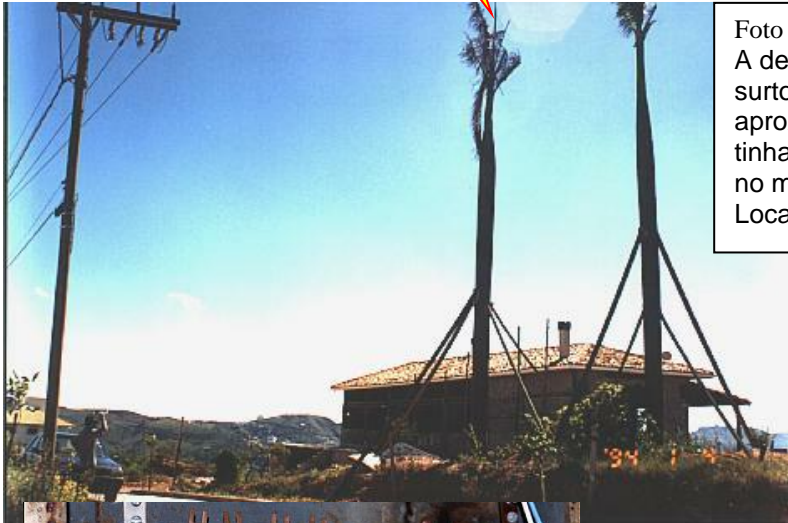
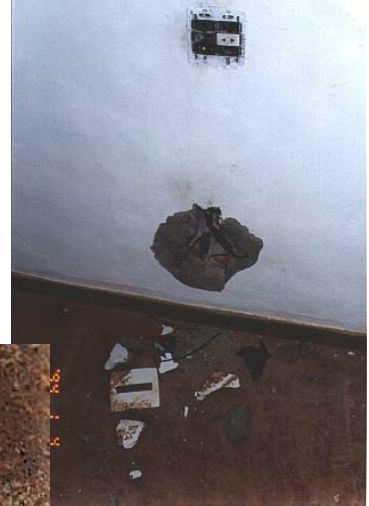
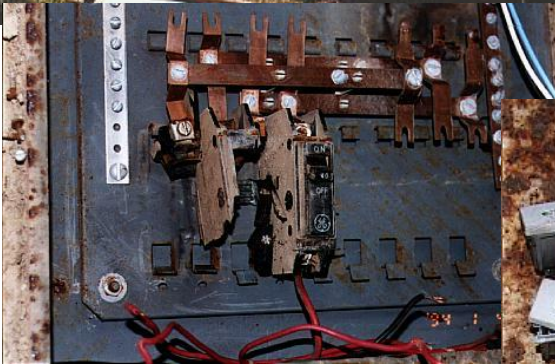
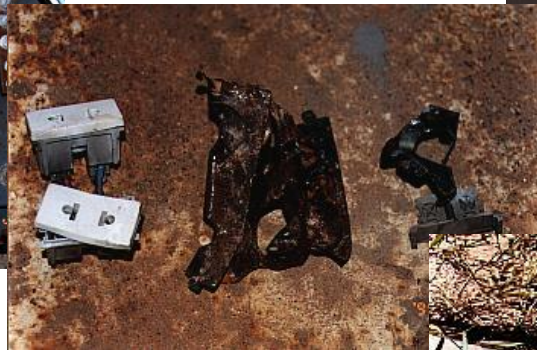
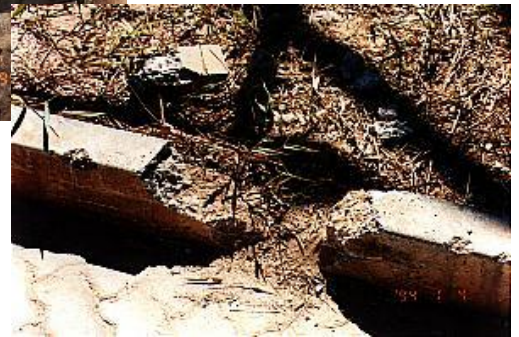
Descarga tipo S2 e evidências claras de  $R_c$  e  $R_w$ , e grande potencialidade para RB, RV, RU e RA

Foto 14  
A descarga atingiu a palmeira da direita, gerou um surto induzido na rede elétrica da casa localizada a aprox. 20 metros. A instalação elétrica ainda não tinha sido inaugurada. Verificar o dano mecânico no meio fio próximo da árvore.  
Local: Nova Lima - MG

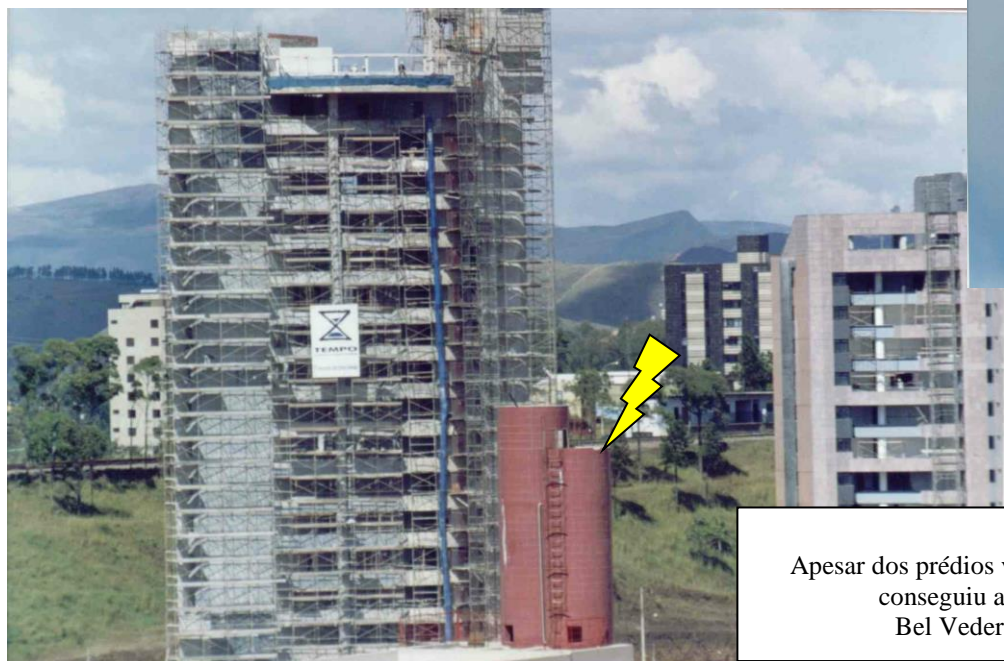
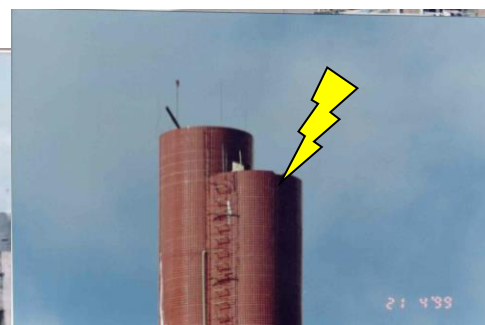
Descarga tipo S1

Foto 12  
Apesar dos prédios vizinhos bem mais altos a descarga conseguiu atingir o prédio mais baixo.  
Bel Vedere – Belo Horizonte - MG

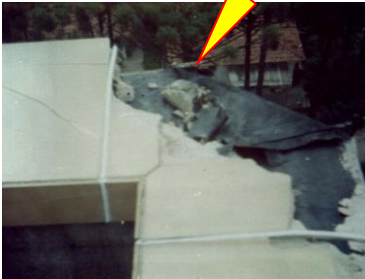
Bairro: Cruzeiro  
Belo Horizonte - MG

Fotos de raios em quinas de edificações do tipo S1  
(Notadamente as mais frequentes)

Está cientificamente comprovado, por meio de diversas ferramentas, inclusive o método das esferas rolantes, que as quinas são os locais prediletos das descargas atmosféricas para atingir a edificação, devido à grande concentração de ferragens do encontro de pilares com vigas e lajes, intensificando o campo elétrico propiciando a ascensão de líderes ascendentes que tentam se conectar com o líder descendente.

Por este motivo, no dimensionamento do SPDA, uma atenção especial deverá ser dada às quinas, principalmente as quinas mais externas, uma vez que estas são alvos fáceis das descargas atmosféricas.
